# Elettrocuzione dell'avifauna in Italia: quale impatto?

*Guido Ceccolini*  
Biodiversità sas

## Premessa

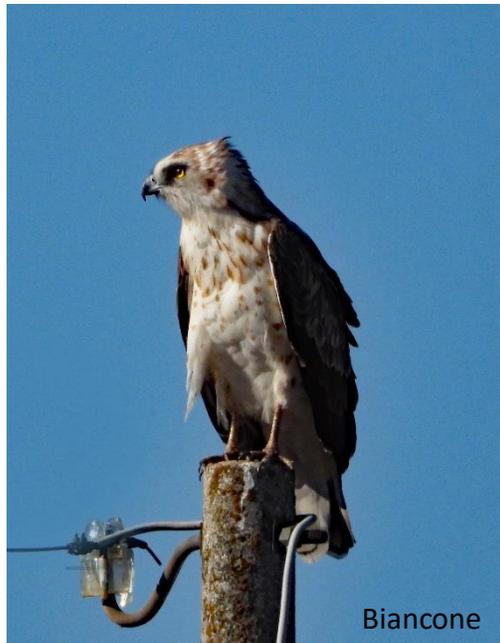
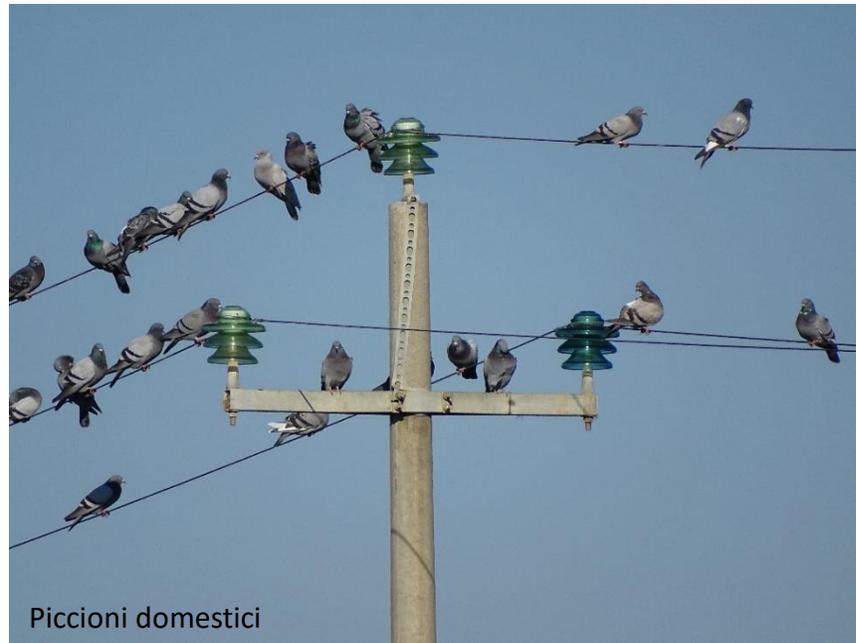
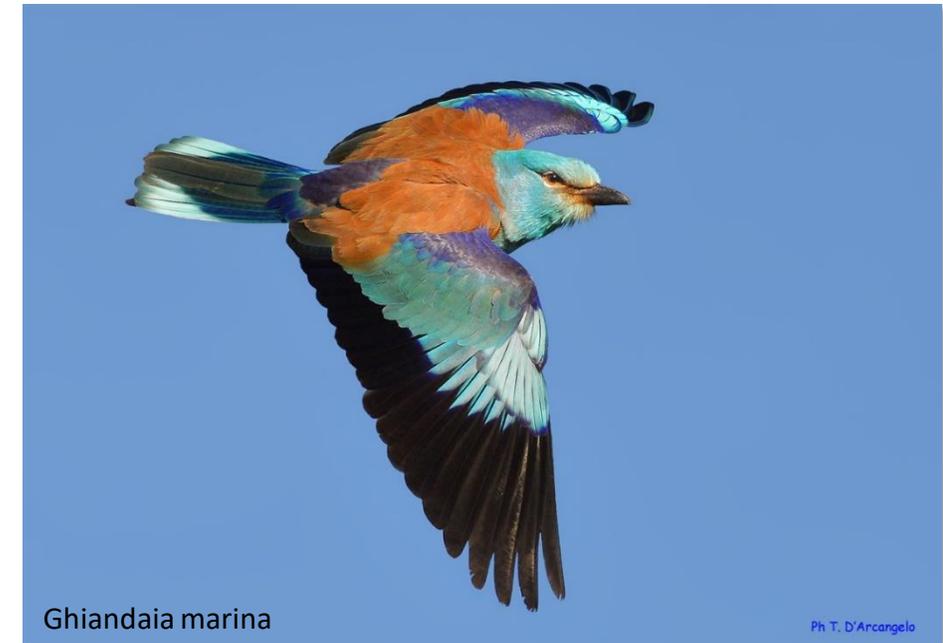
Molte specie di uccelli utilizzano i sostegni delle linee elettriche come **posatoi**, per riposare, per trascorrere la notte, per avvistare prede nelle aree circostanti o per alimentarsi.

Alcune specie li scelgono come **siti di nidificazione**.

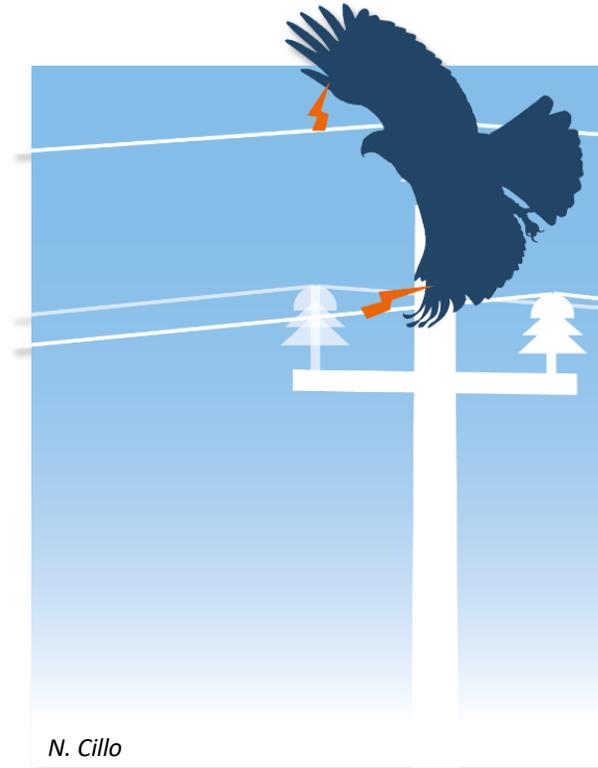
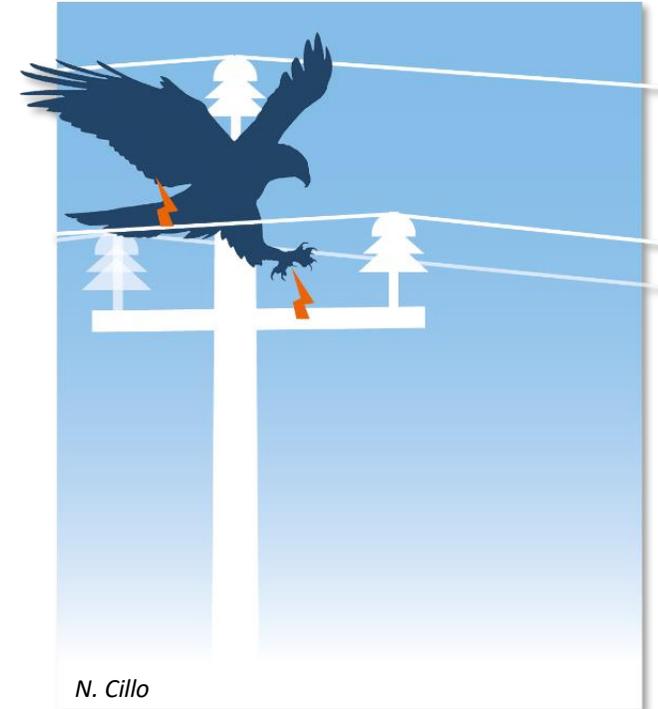
La folgorazione si verifica quando vengono toccati contemporaneamente **due conduttori** oppure, ed è il caso più frequente, un **conduttore nudo** e la **mensola** che sorregge gli isolatori. Il rischio maggiore si verifica durante le fasi di **atterraggio** e **decollo**.

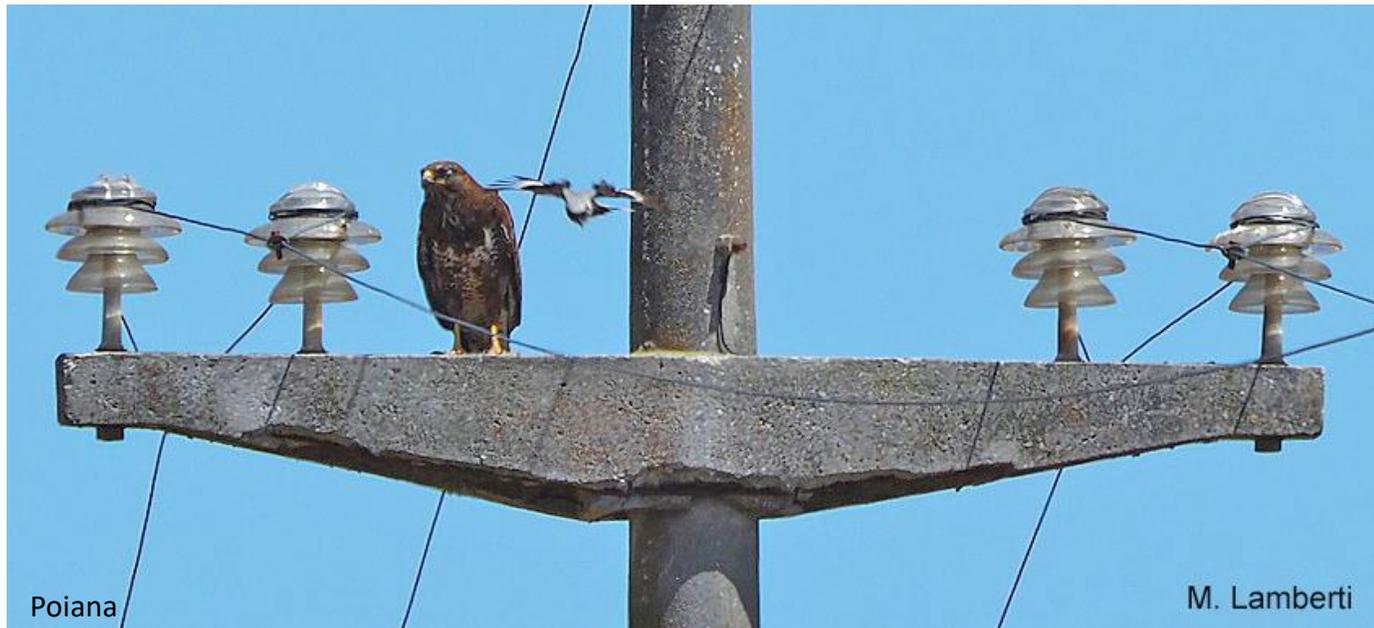
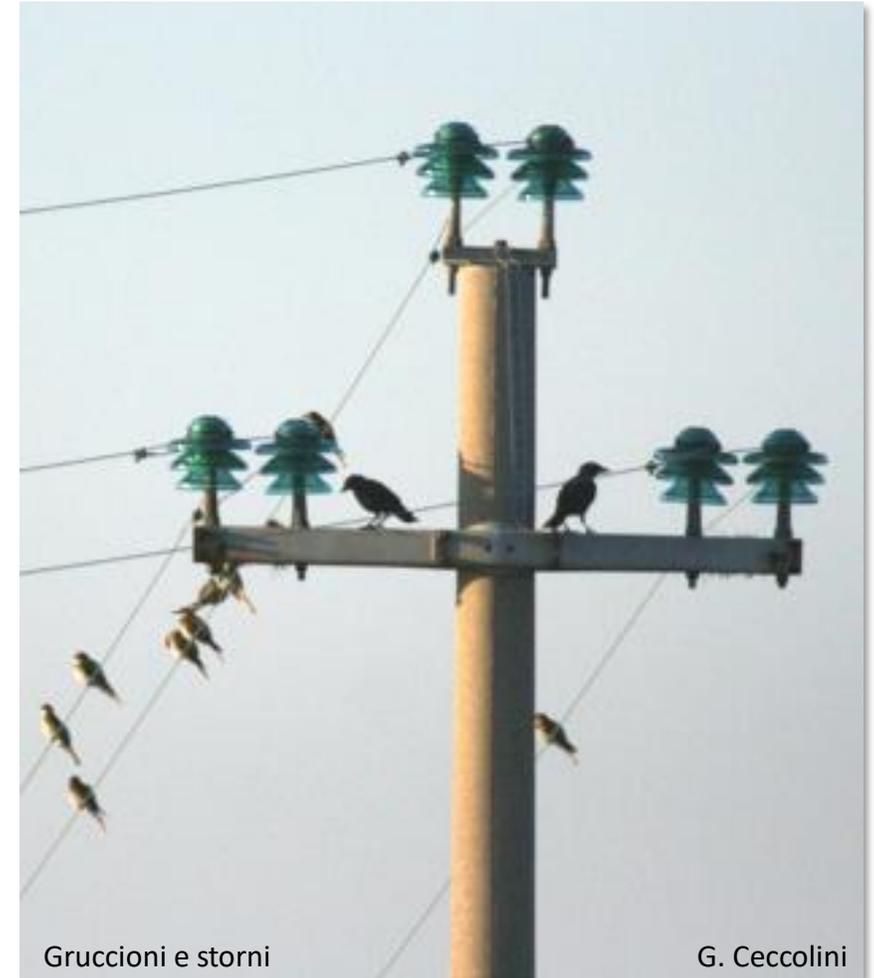
# Linee elettriche a media tensione

Le linee elettriche a **media tensione** (15-25 Kv) più facilmente mettono a rischio di elettrocuzione l'avifauna per la relativa poca distanza che passa tra i conduttori.

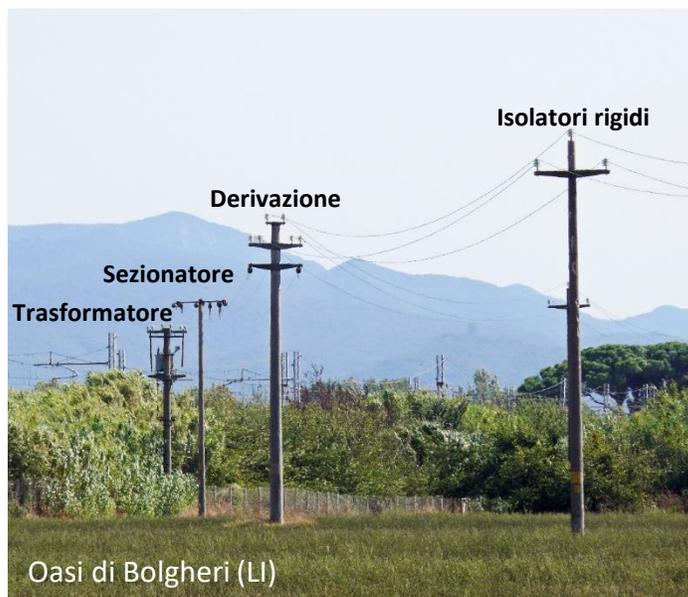
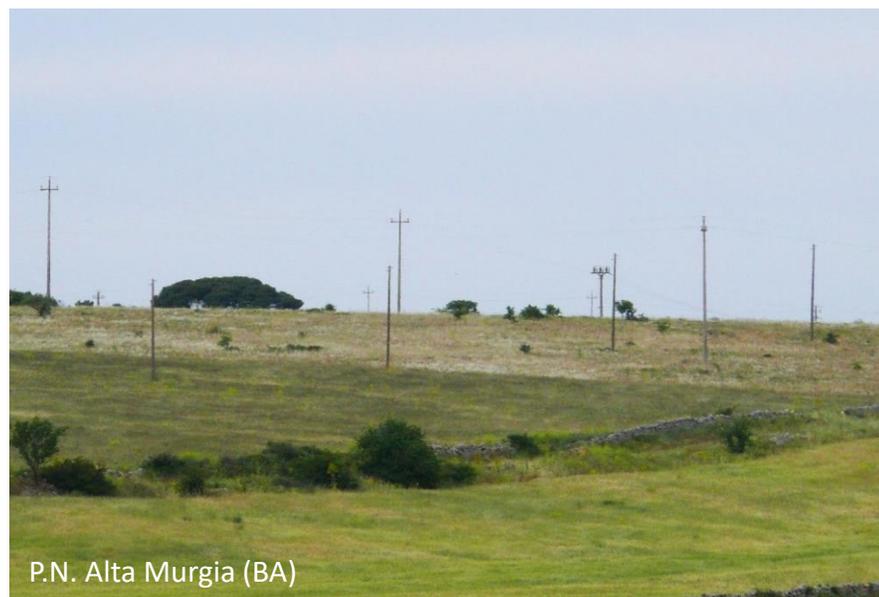
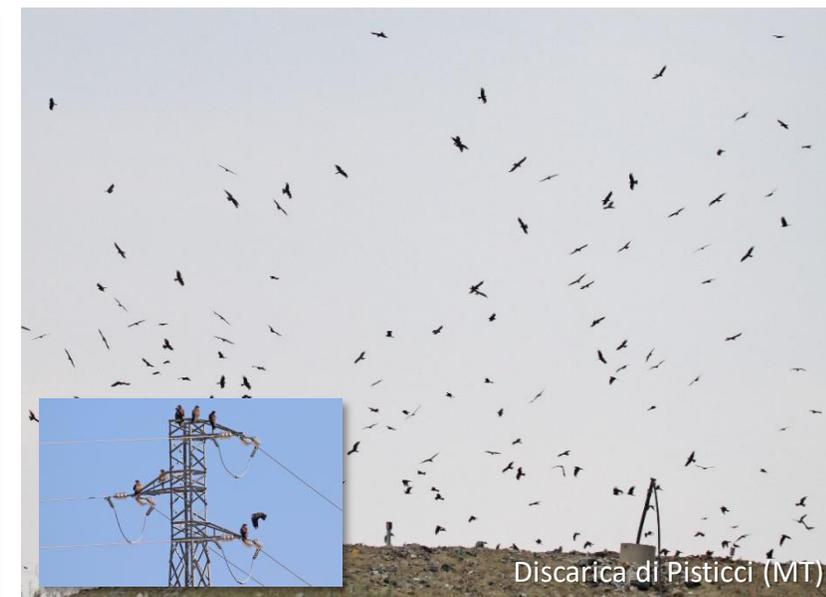
- Tipologia degli armamenti della linea elettrica. Particolarmente rischiosi risultano i sostegni con **isolatori rigidi** portanti e colli morti rovesciati ed armamenti speciali come **derivazioni, sezionatori e trasformatori**.
- Tipologia di ambiente nella quale è ubicata la linea elettrica (**zone aperte** ed **aree sensibili** come dintorni di siti di nidificazione, bottleneck migratori, dormitori, discariche e carnai).

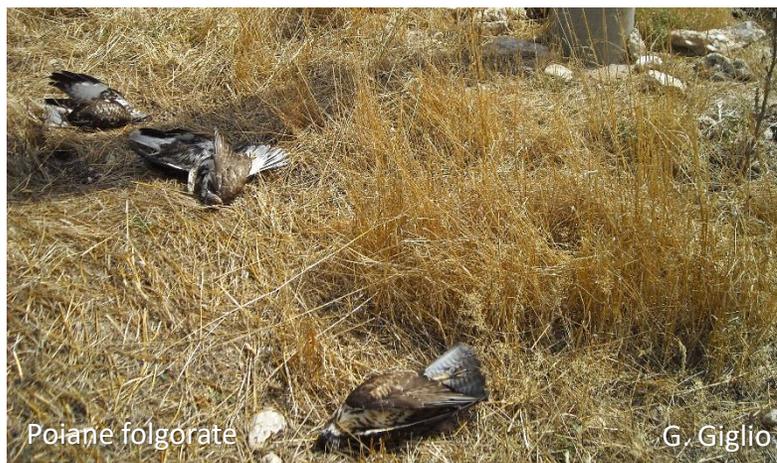
Uno studio preliminare effettuato dall'ornitologo Mario Chiavetta lungo 4 linee a media tensione localizzate in pianura padana (agosto 1993-marzo 1994 e agosto-ottobre 1994) registrò una mortalità pari a 2,36 esemplari/Km.

Su 22 chilometri di linee elettriche controllate furono rinvenuti 52 reperti alla base dei piloni in cemento concentrati in 7,2 Km.

La mortalità risultò maggiore nei tratti in cui le linee attraversavano seminativi ricchi di roditori ed insetti e non erano disponibili posatoi naturali. La poiana era la specie più colpita.

Linee	Esemplari	Lunghezza Km	Esempl./Km
Linea 1	12	5	2,40
Linea 2	15	6	2,50
Linea 3	8	3	2,67
Linea 4	17	8	2,13
Totale	52	22	2,36

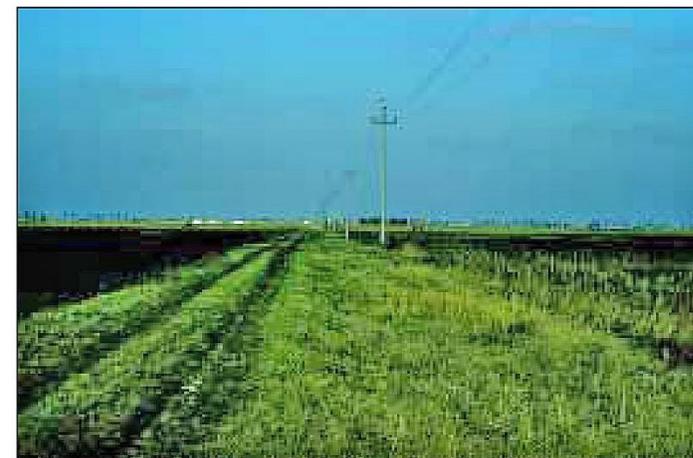
Linea elettrica a media tensione nella pianura padana lungo la quale, in soli due mesi, sono state rinvenute 11 poiane in un tratto di soli 700 metri (foto M. Chiavetta).

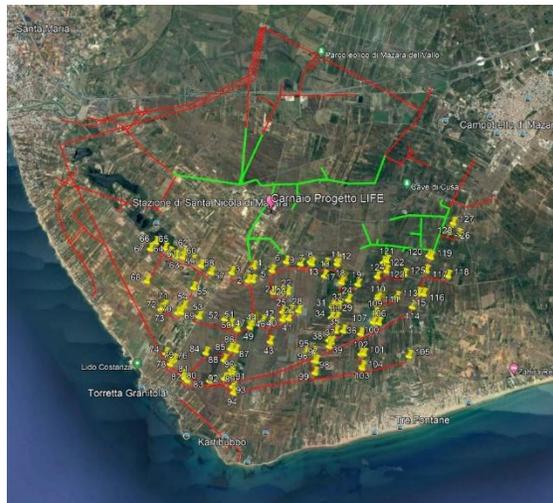
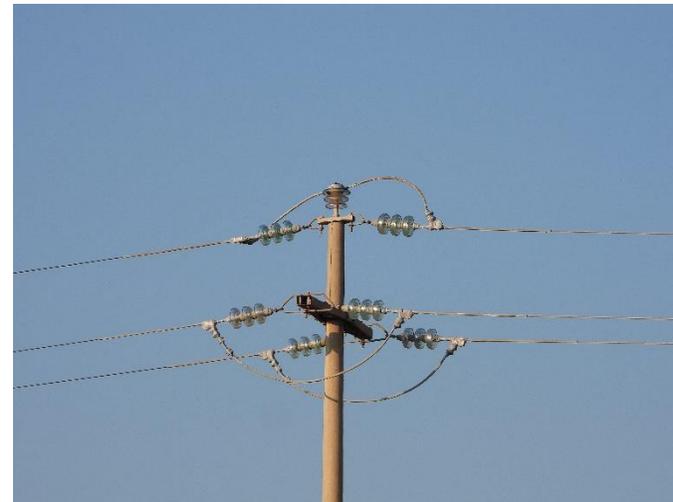
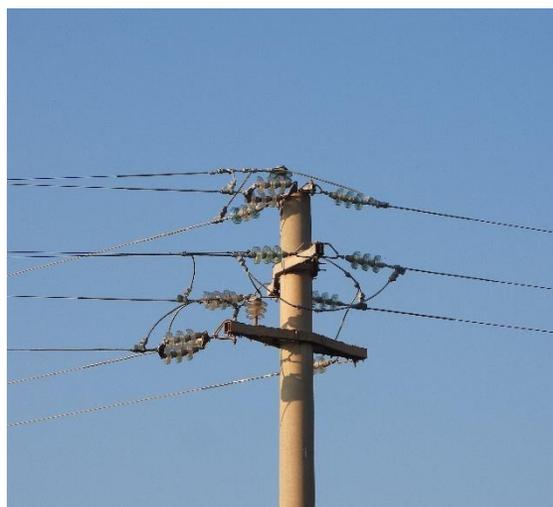
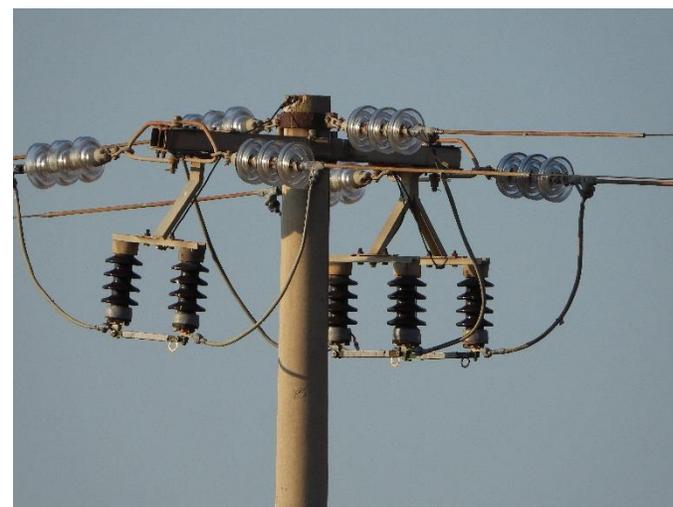
Alcune delle linee isolate da E-Distribuzione

**Negli ultimi anni queste linee problematiche sono state gradualmente messe in sicurezza da E-Distribuzione.**

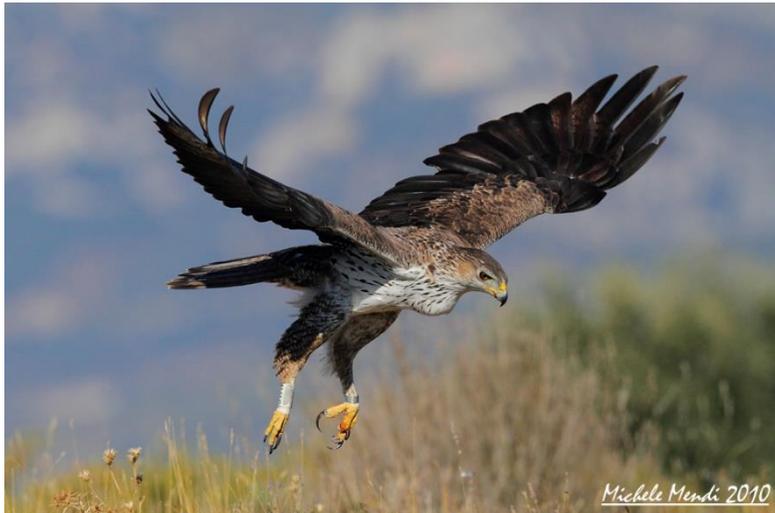
Grazie ai dispositivi DPS, i partner del progetto AQUILA a-LIFE sono stati in grado di individuare le aquile di Bonelli morte per elettrocuzione, come in questo caso nella Comunità di Madrid. Foto: Juan Jose Iñiguez /BIRDA.

La correzione delle linee elettriche si è dimostrata una misura molto efficace per ridurre al minimo l'impatto della folgorazione. La selezione dei supporti da correggere rappresenta la fase chiave. Foto: Ana Palacios. Gobierno de Navarra.
